I Результаты обследования:

5. Санитарно-гигиенических помещений муниципального бюджетного общеобразовательного учреждения «Основная общеобразовательная школа № 11»

Адрес: 624819, Россия, Свердловская область, Сухоложский район, село Филатовское, улица Ленина, дом 70А

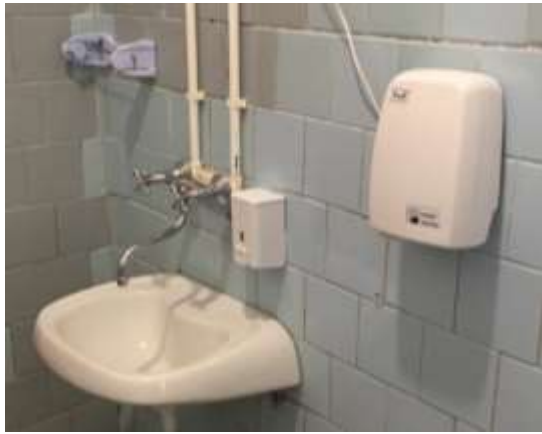
ΦΟΤΟ - 15

5.1	Туалетная комната	есть		15	<p>Ширина дверного проема 70см</p> <p>-отсутствует зона для кресла-коляски рядом с унитазом,- отсутствие мест крепления костылей, тростей,</p> <p>- отсутствуют поручни у унитаза и раковины,</p> <p>- отсутствуют контрастная и тактильная информация направляющая к унитазу, отсутствует кнопка вызова персонала-</p> <p>Отсутствие направляющей тактильной плитки на полу,</p> <p>-отсутствие крючков для одежды и т.д.</p>	все	<p>Установка дверного проема, выделение зоны для кресла-коляски рядом с унитазом.</p> <p>Установить места крепления костылей, тростей.</p> <p>поручни у унитазов и раковин.</p> <p>Установить контрастную и тактильную информацию, направляющую к унитазу.</p> <p>Установить кнопку вызова персонала.</p> <p>Установить направляющую тактильную плитку на полу.</p> <p>Установить крючки для одежды, тростей, костылей.</p>

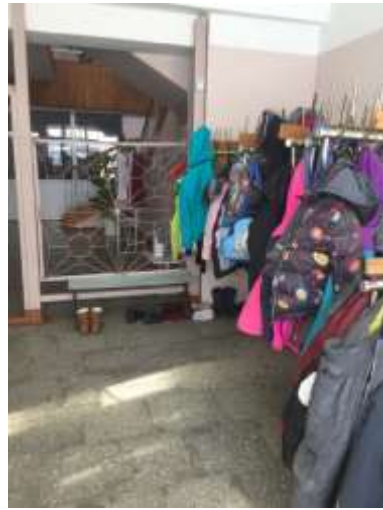
ΦΟΤΟ - 16

5.3	Бытовая комната (гардеробная)	есть		16	<p>Ширина дверного проема 70см.</p> <p>Отсутствует зона для кресла-коляски, отсутствие мест крепления костылей, тростей,</p> <p>-</p> <p>отсутствуют поручни на стенах,</p> <p>-</p> <p>отсутствуют контрастная и тактильная информация направляющая к вешалкам</p> <p>отсутствует кнопка вызова персонала-</p> <p>Отсутствие направляющей тактильной плитки на полу.</p>		<p>Установка дверного проема, выделение зоны для кресла-коляски рядом с гардеробной.</p> <p>Установить места крепления костылей, тростей, поручней.</p> <p>Установить кнопку вызова персонала.</p> <p>Установить направляющую тактильную плитку на полу.</p> <p>Установить крючки для одежды и т.д.</p> <p>Установить контрастную и тактильную информацию к вешалкам.</p>	
	Общие требования к зоне
